Voici une collage de quelques photos qui vous donnent une idée du qualité de la restauration et l'état du voiture. Apres la restauration J'ai rouler 1.500 km avec et le rodage s'est bien passée.

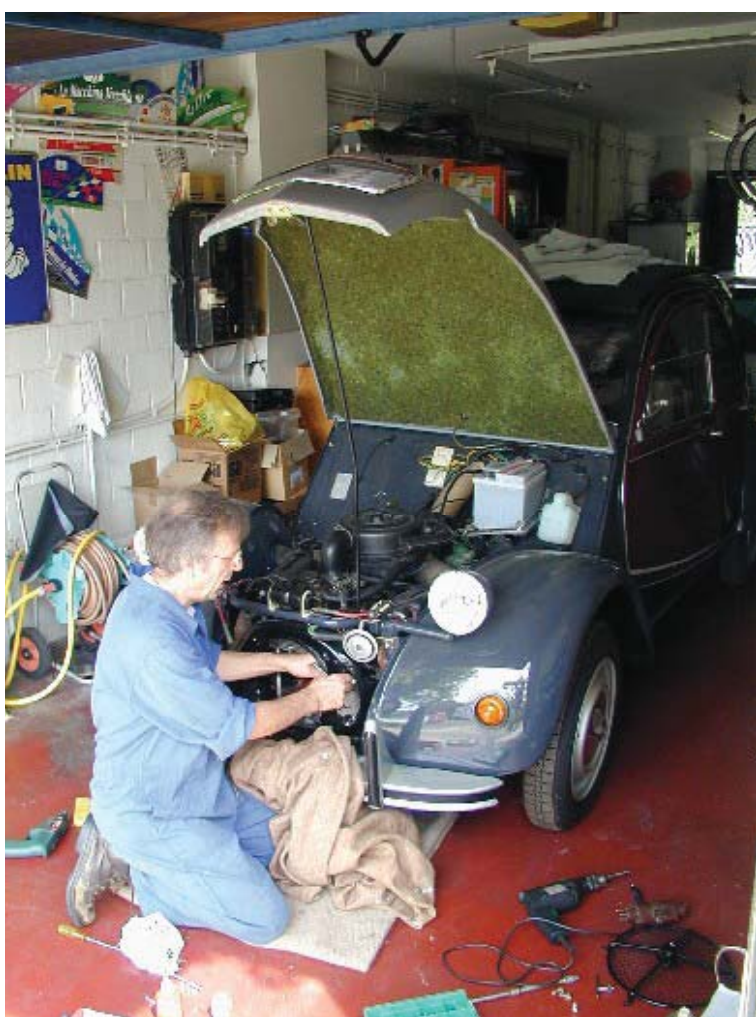
Le professeur a installée une allumage électronique, vous pouvez constater que même l'isolation origine est renouveler.

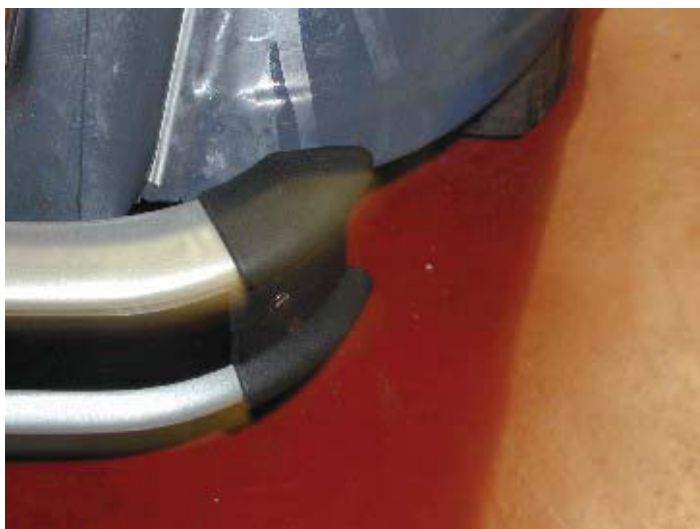
La voiture est maintenant prévu des accessoires allemand sur les pare choques Arrière et avant.

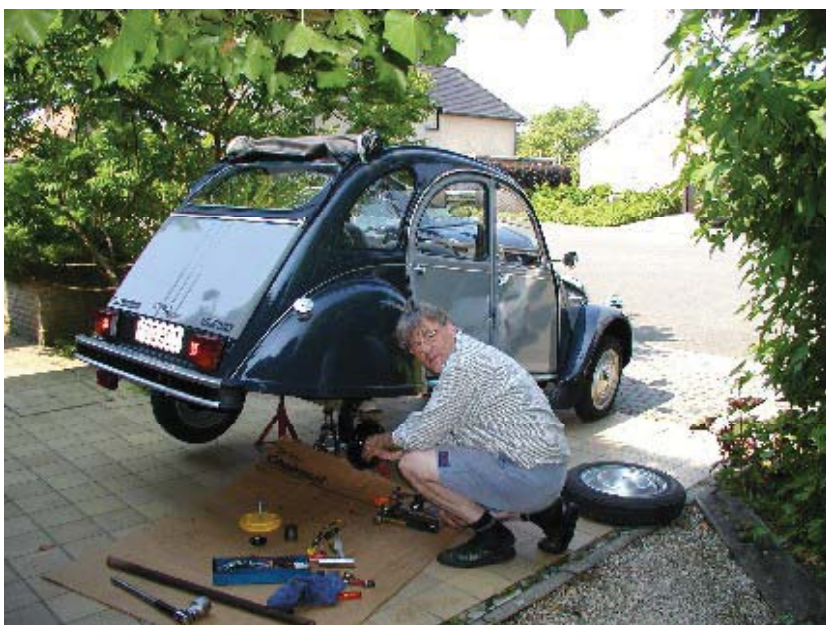
Dernière réglage des freins après 500 km

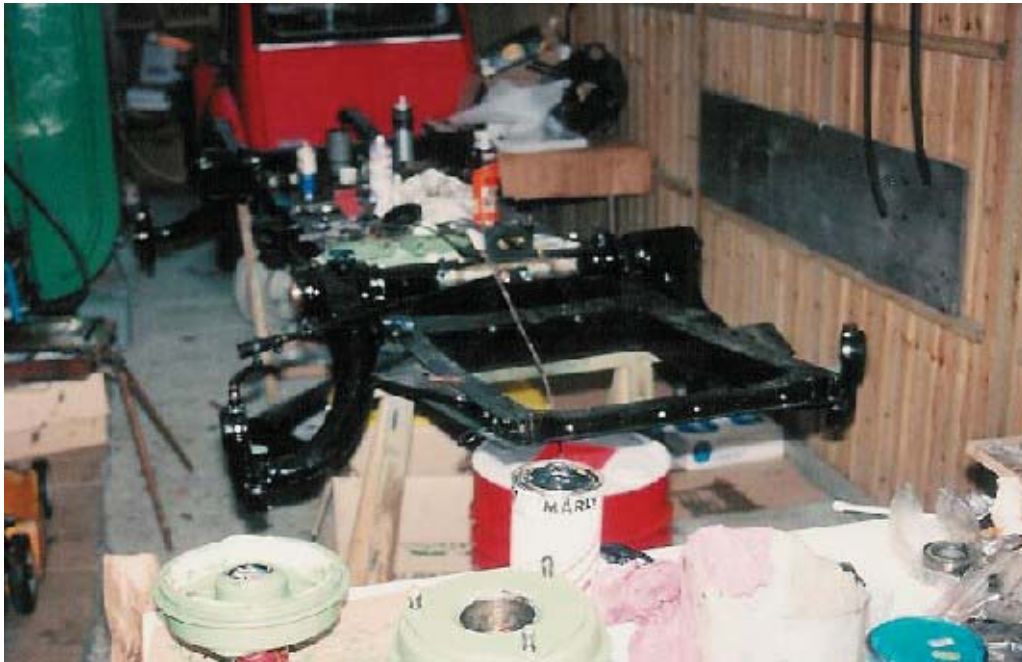
Le montage de la mécanique, out est réviser ou renouveler. Même les tambour sont peint en époxy extérieur et intérieur comme le châssis et les component mécaniques.

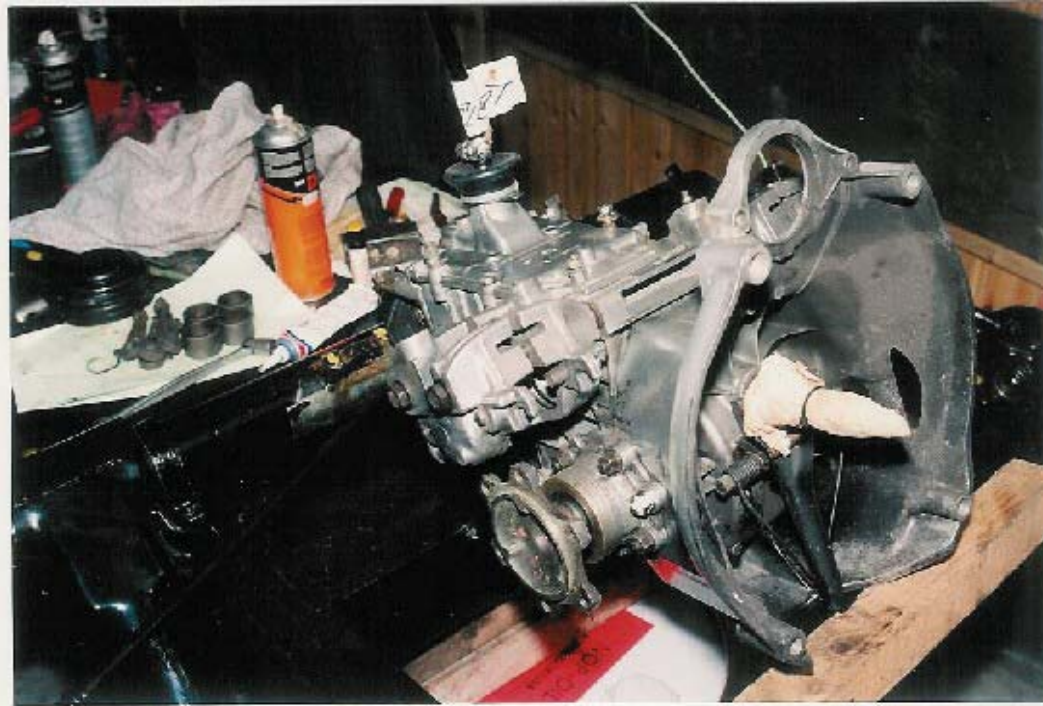
Les freins sont refaites et les disques sont neuf, la boîte était révisé et les roulements et retiens sont neuf. (faites par le professeur)

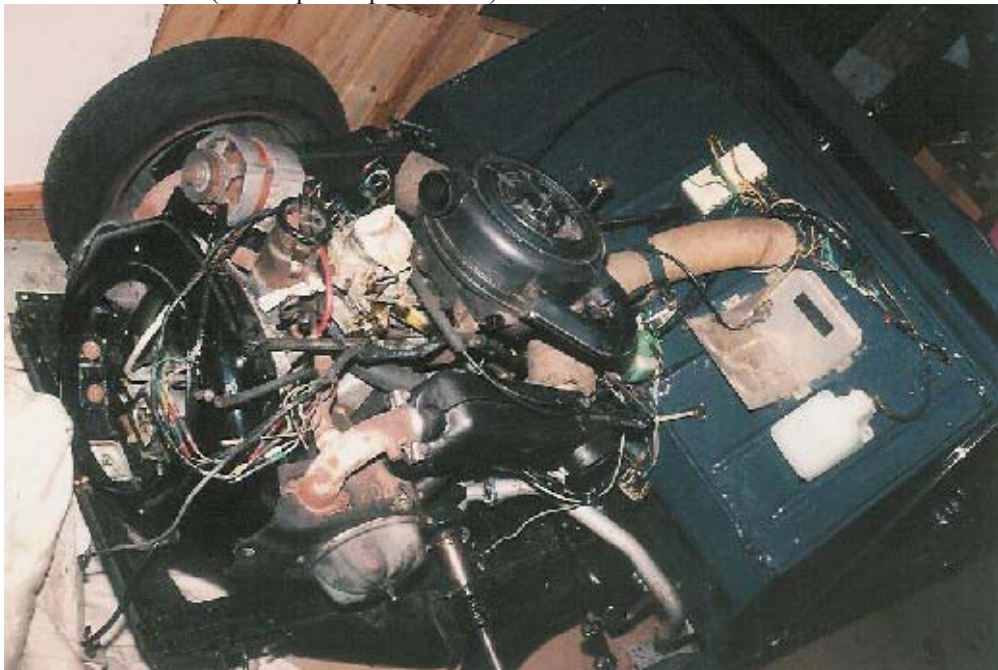
Sur ce photo l'alternateur est encore le vieux, le reniflard et le démarreur aussi (pour tester).
Après il était changer par du neuf.
Comme vous pouvez constater la voiture est comme Citroën n'a jamais faites.
J'ai travailler 3.5 ans à cette voiture...avec de temps à temps l'assistance du professeur
André . La carrosserie est complètement refait et le bac des pieds et neuf.
Gilbert
